PIEZOMETRÍA DE CATRILÓ

Consideraciones generales del acuífero:

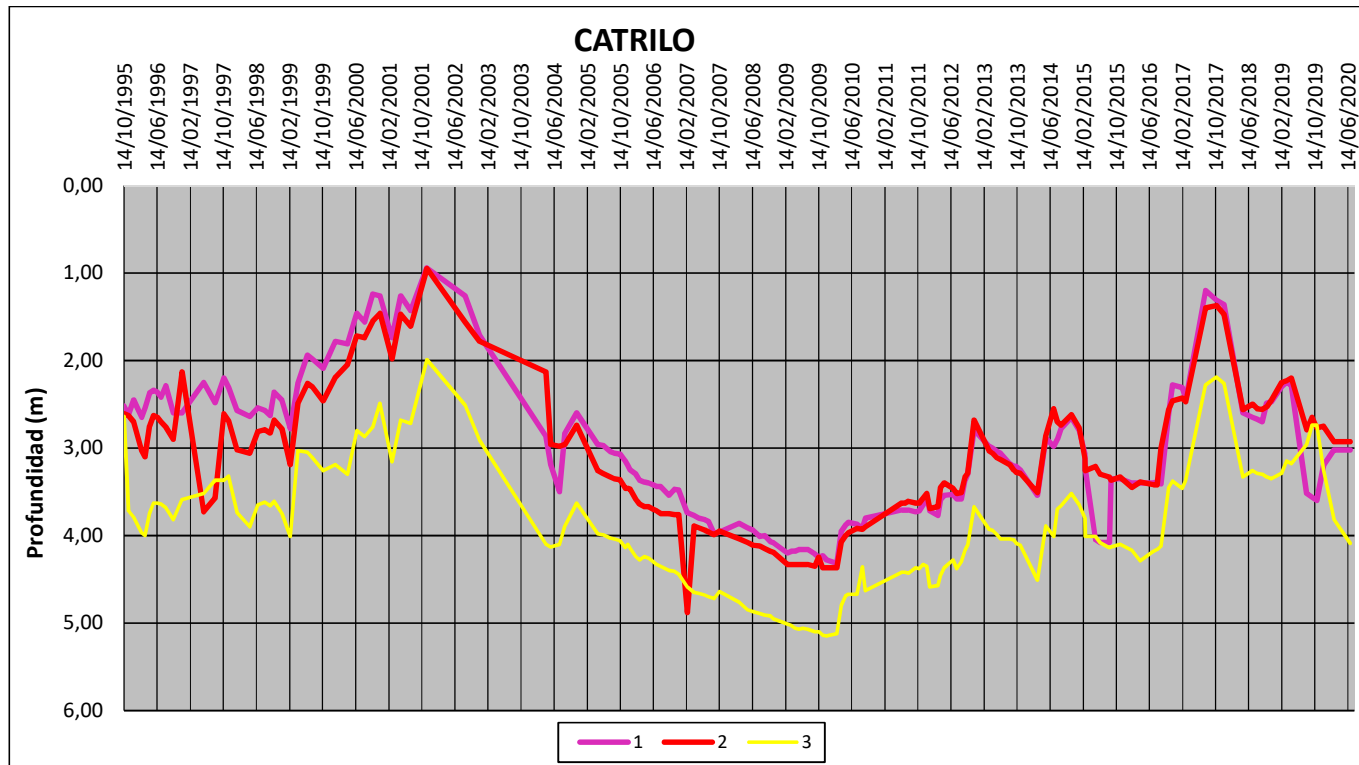
En la figura de dicho grafico se puede apreciar las distintas fluctuaciones.

- Las fluctuaciones de los niveles freáticos de estos tres piezómetros tienen un comportamiento similar.
- En el período desde su inicio 1995 al 2000 se puede apreciar ascensos de los niveles dado a la ocurrencia de precipitaciones significativas.
- Desde mediados 2002 al 2009 la tendencia de los niveles se mantiene con un desnivel constante llegando así a bajar, desde su inicio, 2 m. de profundidad.
- A partir del 2009 comienza a recuperarse alcanzando un pico a finales de 2017 que se corresponde con eventos de abundantes precipitaciones para luego descender.
