### PIEZOMETRÍA DE MEAUCCO

Consideraciones generales del acuífero:

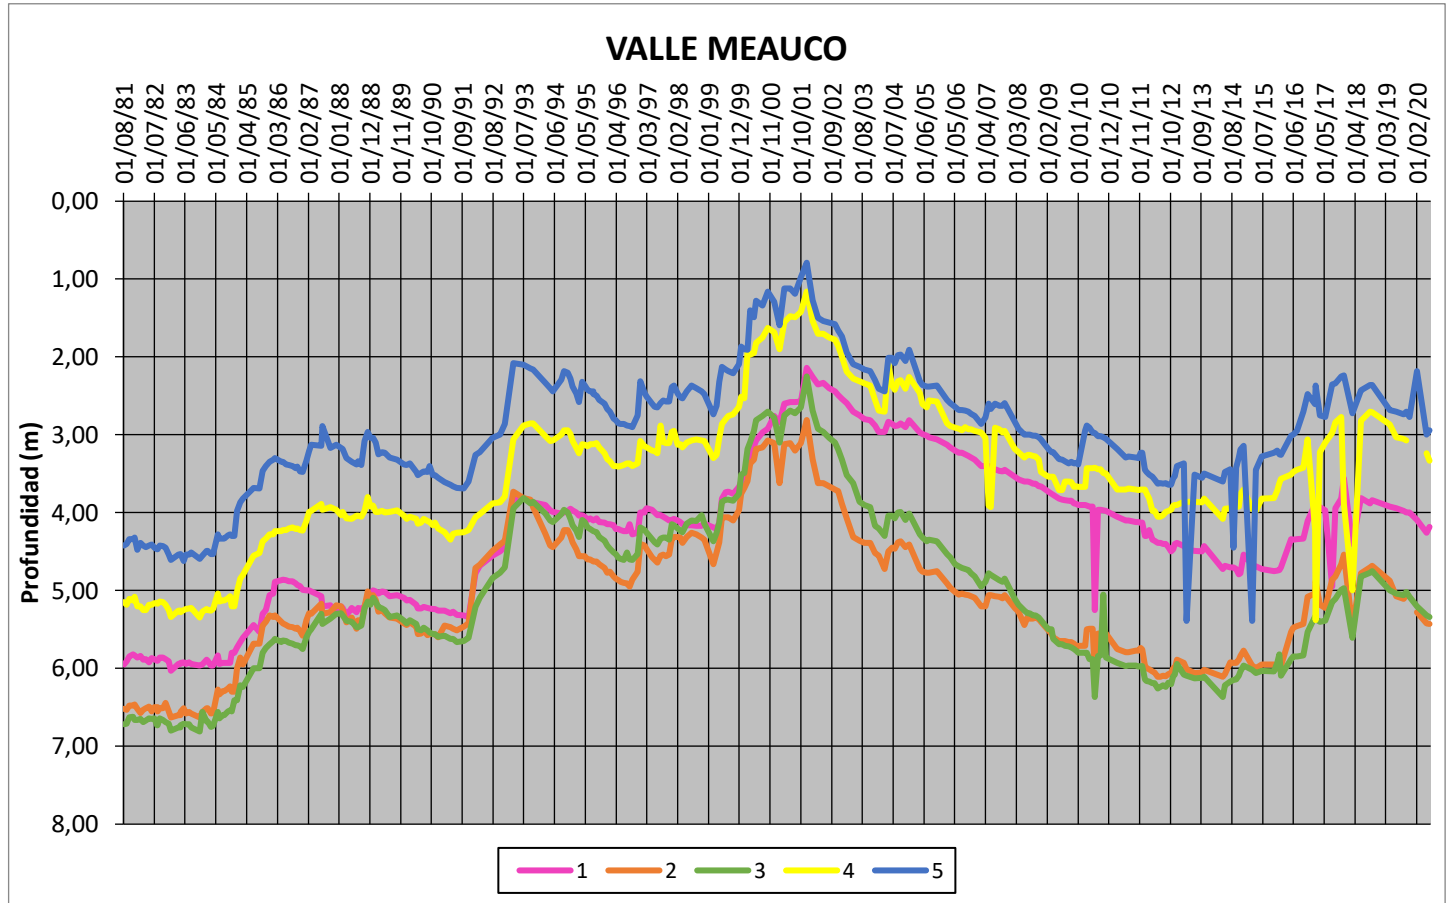
Coordenadas

Latitud	Longitud
1: 36° 44' 06,5"S	65° 47' 00,9"O
2: 36° 47' 56,3"S	65° 46' 51,8"O
3: 36° 50' 40,5"S	65° 46' 46,0"O
4: 36° 54' 02,8"S	65° 46' 43,2"O
5: 36° 54' 42,8"S	65° 47' 52,7"O

- Desde su inicio en el 1981 hasta el año 1984 el acuífero se mantuvo estable.
- Desde el año 1984 hasta el año 1991 el acuífero sufrió cambios irregulares de sus niveles de manera ascendente, recuperándose en más de 1,50 m.
- Desde el año 1991 hasta el año 1993 presenta otra recuperación dado a las abundantes precipitaciones.
- A partir del año 1993 hasta el año 1999 los niveles se mantienen en forma irregular y estable.
- Del año 1999 a principio del año 2002 se registra otro ascenso en los niveles, debido a que es una zona con una hidrogeología medanosa en épocas de precipitaciones se comporta como zona de recarga, ascendiendo a niveles cercanos a la superficie

- Desde el año 2002 hasta el año 2014 se puede observar un desnivel que va en forma progresiva llegando a los niveles que tenía desde el comienzo de su primera medición.
- Desde 2014 hubo una leve pero progresiva recuperación con interrupciones marcadas en 2016 y 2018.
