PIEZOMETRÍA DE RANCUL

Consideraciones generales del acuífero:

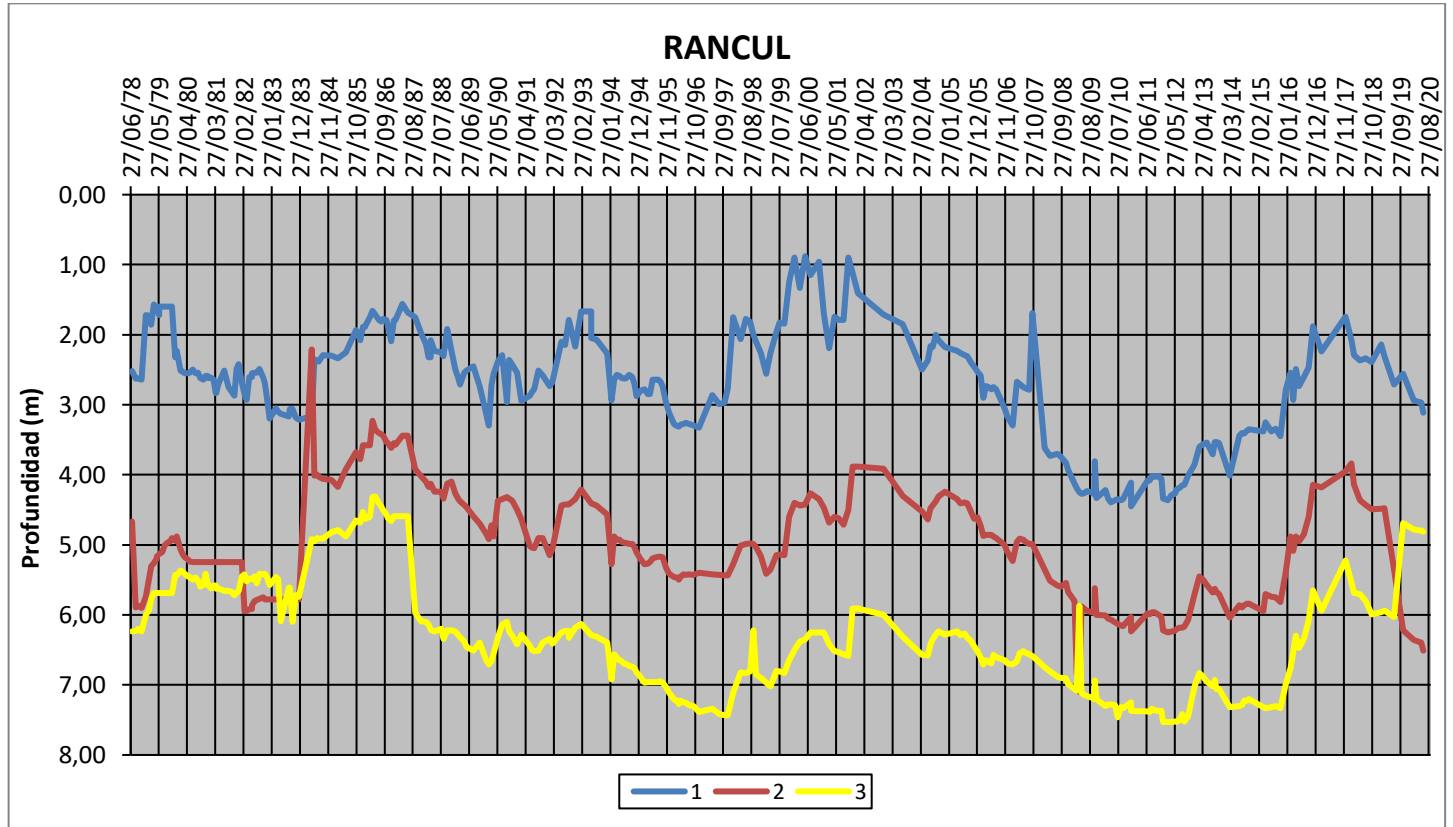
- En su inicio en el año 1978 hasta el año 1984 se puede apreciar una estabilización en sus niveles.
- En los años 86, 93, 99, 2002 el acuífero experimenta ascensos en sus niveles, mientras que en los años 89 y 95 una disminución en los mismos.
- Desde finales del 2002 hasta 2010 se puede observar un descenso en forma progresiva debido a las escasas precipitaciones.
- Luego comienza a recuperarse hasta 2017 para nuevamente decaer, a excepción del 3.
