**PIEZOMETRÍA DE VÉRTIZ-SPELUZZI**

Consideraciones generales del acuífero:

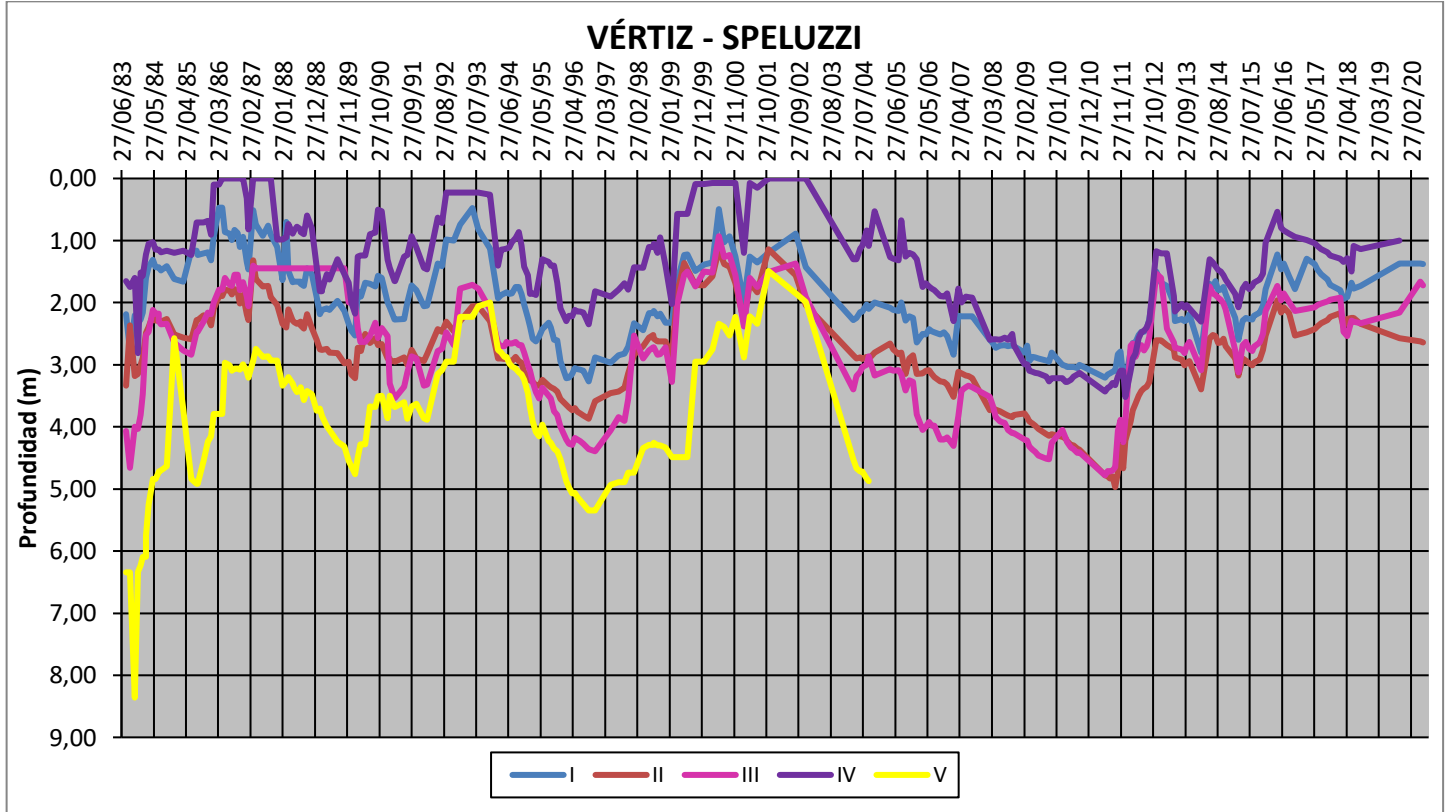
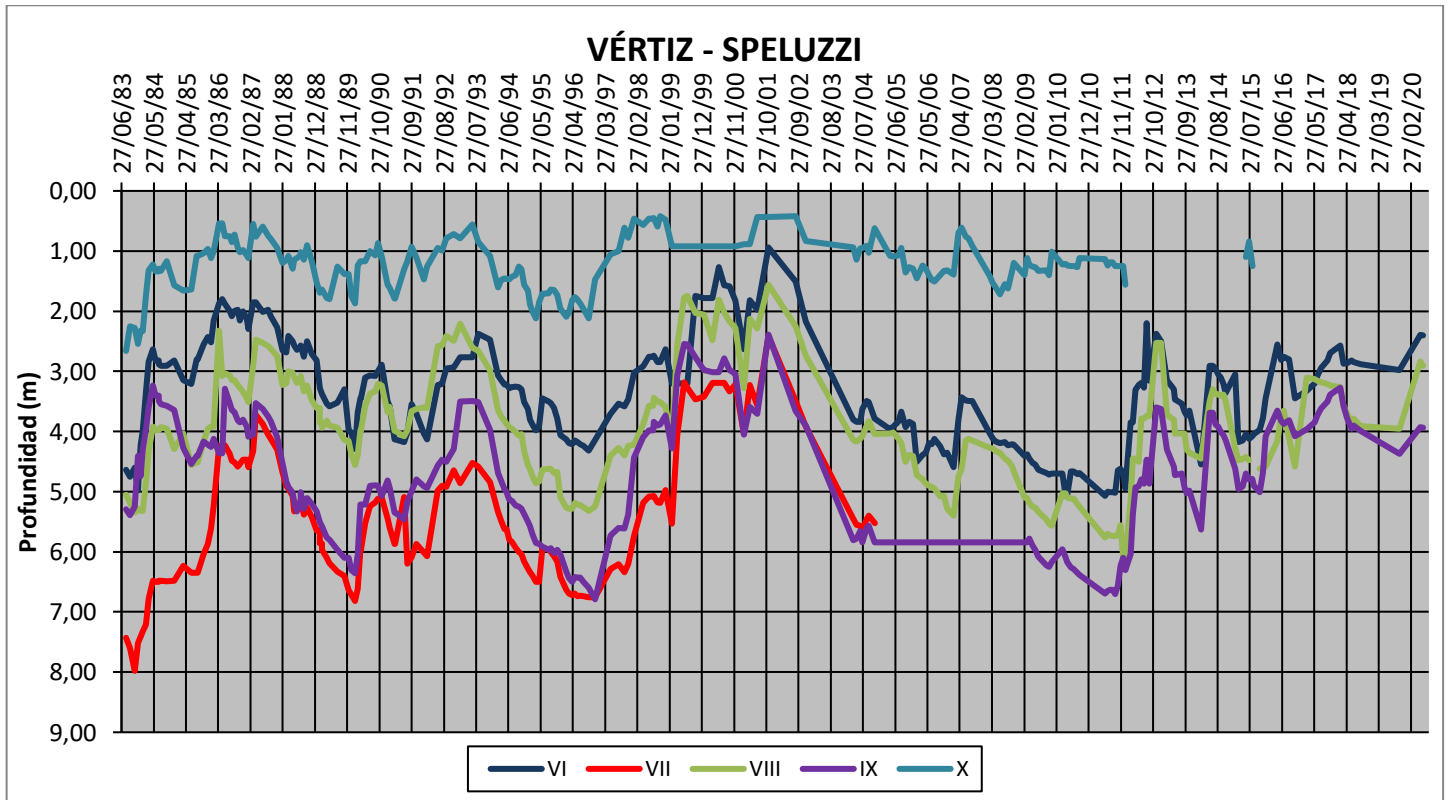
- En el acuífero los niveles variaron en forma irregular desde su inicio y hasta su última medición.
- A partir del año 1983 hasta el año 1985 se puede apreciar en el gráfico una incipiente recuperación, manteniéndose en forma irregular durante todo el período comprendido.
- Se observan picos de recarga en los años 86, 92, 2002, 2012 y 2016 con posteriores descensos, alcanzando valores mínimos en los años 90, 96 y 2011.
- En los años siguientes al 2002, dado a las bajas precipitaciones, se observa como decae el nivel hasta el 2010 que comienza a recuperarse.
