PIEZOMETRÍA DE EL CARANCHO

Consideraciones generales del acuífero:

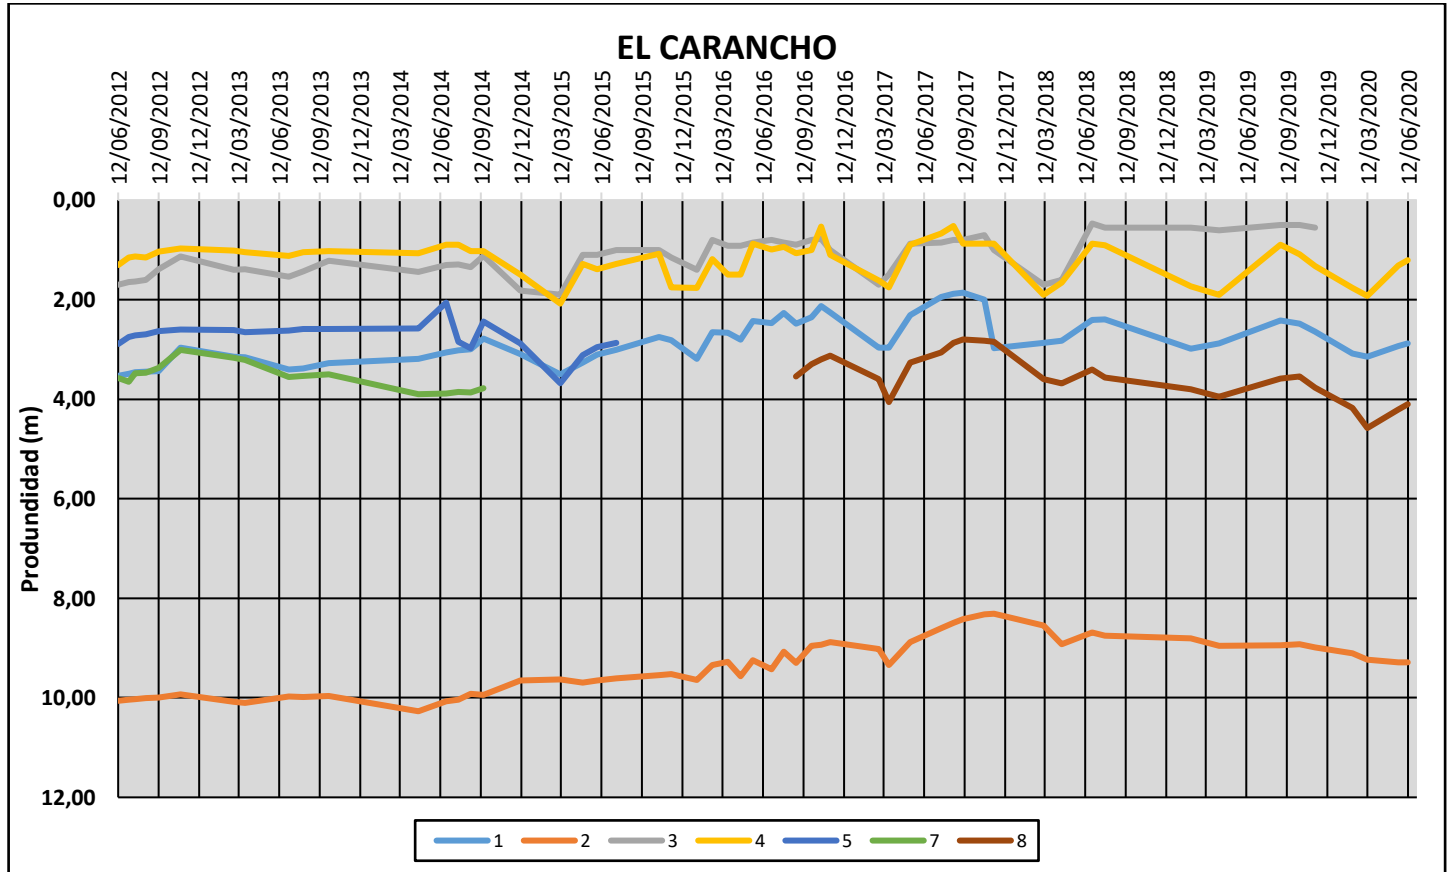
- En el gráfico se puede apreciar niveles estables del acuífero con períodos de recarga y descenso como respuesta de eventos de precipitaciones y sequías. Es interesante destacar el comportamiento del pozo N° 2, observándose la misma tendencia que los demás piezómetros pero con una atenuación en la respuesta, tanto en recarga como en descenso explicado por la profundidad a la que se encuentra.
